Brf Valvet

Karlbergsvägen 74–76

Inventering och åtgärdsförslag

Inventeringsrapport 2018-08-29

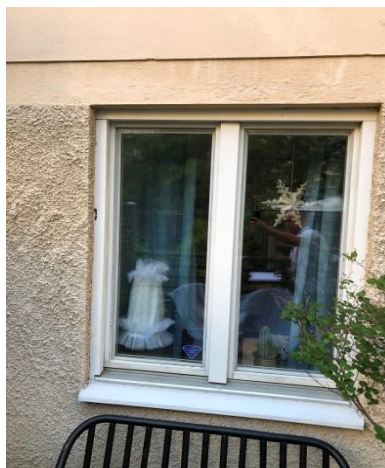
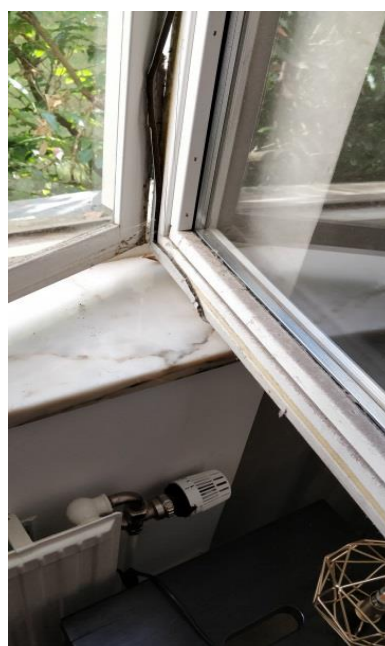
Ytterbåge och karmar uppvisar varierande slitage med färgflagnig och torrsprickor samt sprucket kitt beroende på var i fastigheten fönstret/fönsterdörren sitter.

Handtag och vred är i behov av underhåll/smörjning.

Flertalet persienner har trasiga detaljer.

Tätninglistor mellan karm och båge har förlorat elasticitet och kan i stor utsträckning anses sakna funktion.

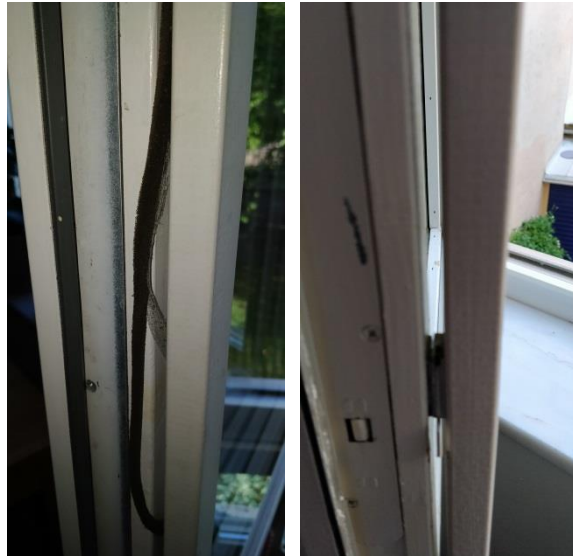
Dammtätninglistor saknas helt eller hänger löst.

Vid springor större än 2-3 mm mellan bågarna bör alltid dammfilterlist monteras. Förslagsvis en borstlist.

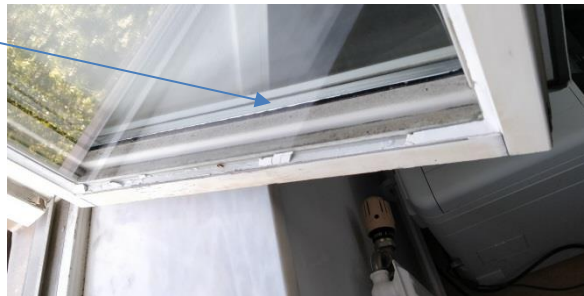
Isolerglasen i fönstrets innerbåge är uppbyggda med 3mm floatglas, distanslist och 3 mm floatglas och har luft mellan glasen, en förväntad livslängd på Isolerglas är ca: 30-35 år. Därefter finns risk att kondens och smuts mellan glasen kan uppstå.

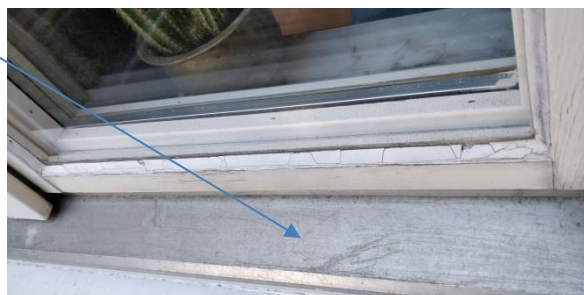
Fönsterkarmarna har karmbottenbleck, vilket har hjälpt till att skydda och bevara karmbottenstycket.

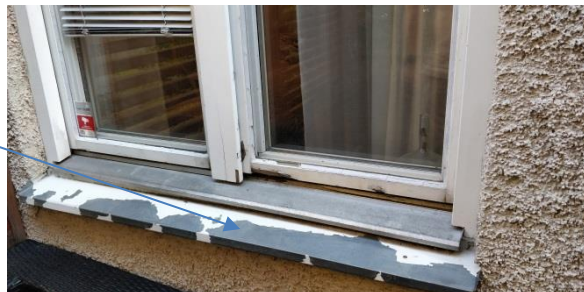
Fönsterbleck är i behov av målning och har bristfällig lutning enligt dagens nu gällande krav. Vilket kan medför att vatten tränger in i underliggande fasad och orsakar frostsprängning, vatten kan även tränga in i yttervägg och orsaka vattenskada.

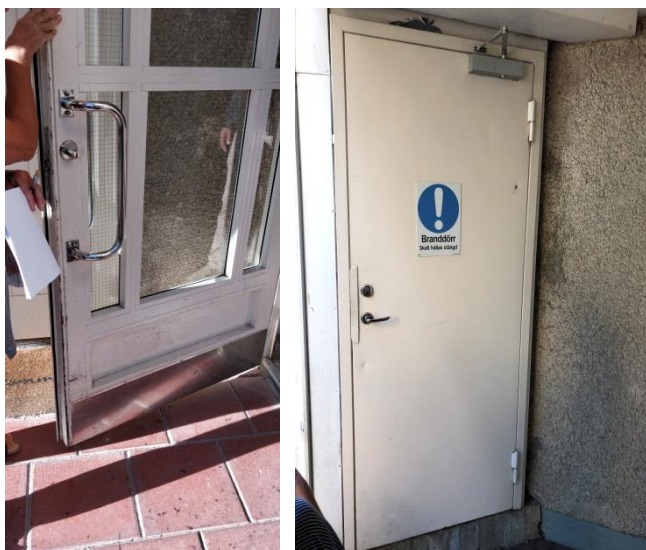
Koppelbeslag och gångjärnsprintar är slitna och bör bytas ut.

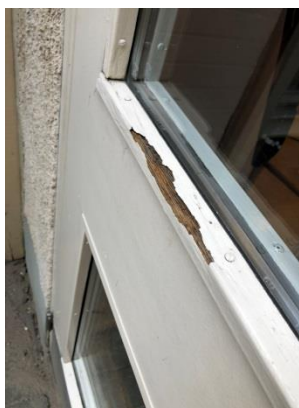
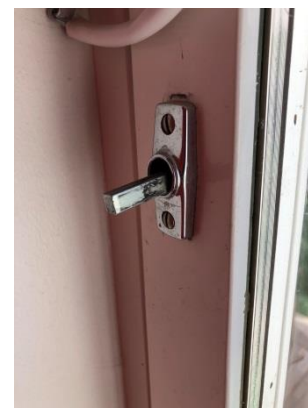
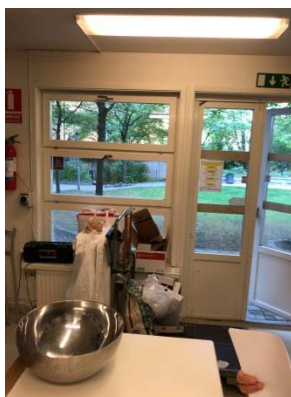
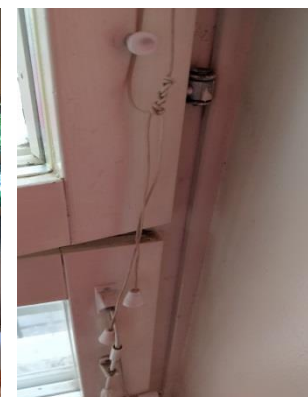
Vissa fönster i tvättstugan saknar saxbeslag eller är trasiga. Innerbågen på ett av fönstren har spruckit och är trasigt. På insidan av fönsterbågarna är färgen på väg att börja flagna på grund av fuktigmiljö. Ett förslag är att byta ut hela bågpaketet mot en ny fönsterbåge i aluminium så förlänger man underhållsbehovet markant.

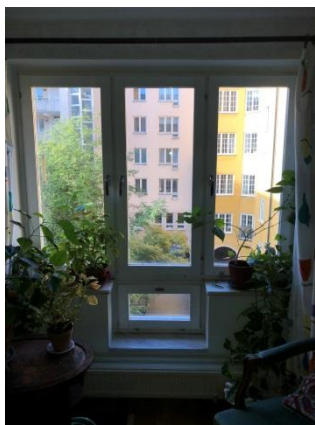
Fönster i lägenhet

Trasiga handtag, persienner och bristfälligt med vädringsbeslag. Persiennsnören saknar dagens gällande normer för barnsäkerhet. Flertalet av fönsterbågar som sitter under BBR.s rekommendation för personsäkert glas har fel typ av glasning. Entredörrar är väldigt slitna. beslag, spanjoletter och dålig gångmån. Det har även hänt att en dörr har hoppat av från gångjärnet. Vissa delar i dörrarna är rötskadade och befintlig portkod fungerar inte enligt personal. Dörr till varuintag för kök har trasig låsfunktion.

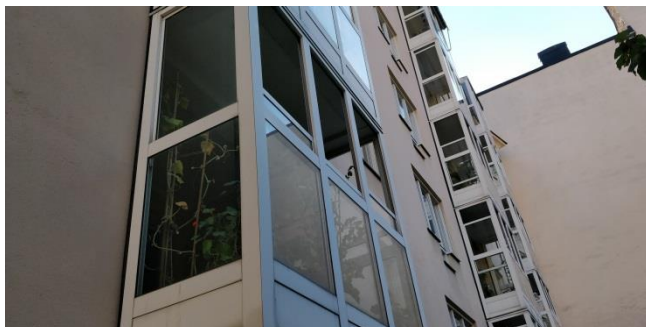
Balkonginglasningen har problem med rörliga delar svårt att skjuta fönster upp och ner samt att låsa fönstren i stängt läge. Bör utredas vidare.
